Kültür Mirası Turizmi Açısından Kaya Oygu Aya Nikola Manastırı (Kıyıköy, Kırklareli) ve Antropojenik Etkiler

The Rock-Cut Aya Nikola Manastory for cultural heritage tourism (Kıyıköy, Kırklareli) and anthropogenic impacts

Gülşen Erginal

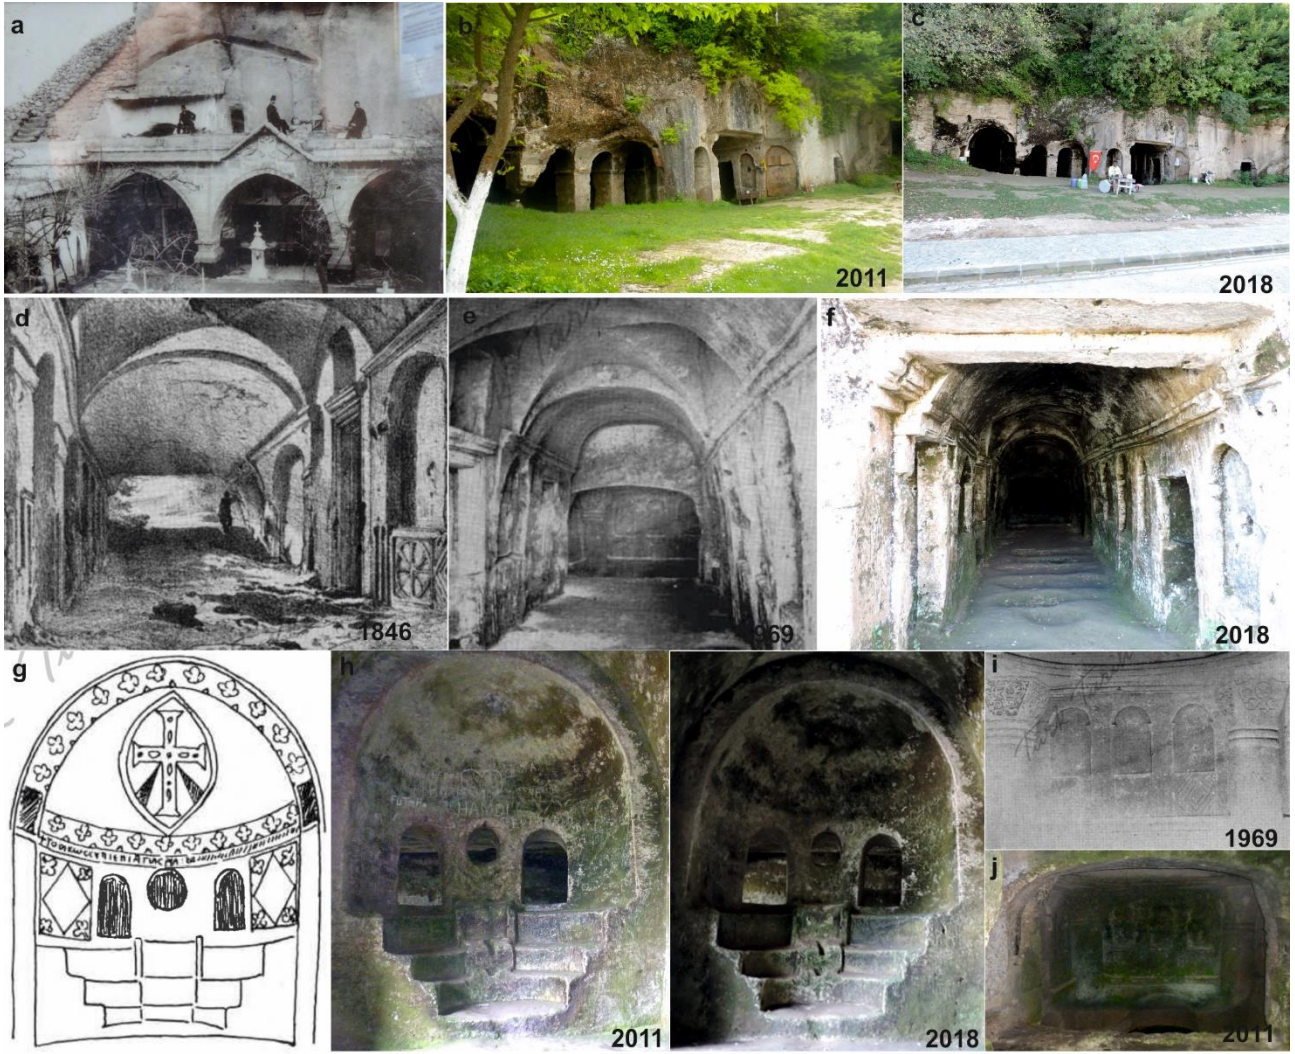
Türkiye'deki diğer kaya oyu kilise ve manastırlar içinde (Gümüşler, Gölören, Sümela ve Mor Barsavmo) Aya Nikola Manastırı belki de en tahrip olanıdır. Manastırın kültürel mirasın kaybı olarak yıkımının en belirgin göstergesi, ön cephedeki görkemli mermer cephenin tamamen ortadan kalkmasıdır (Şekil 1a). Cumhuriyet öncesi dönemde kaya kesme manastırın önünde bir mimari yapı vardı. Bunun yanı sıra, 19. yüzyılda Rumlar tarafından kaya galerinin önünde ahşap bir giriş yapılmış, ancak bu bölüm daha sonra yıkılmıştır (Kırklareli Valiliği, 2000). Günümüzde ise manastırın duvarları yosunla kaplıdır ve günümüzde görsel olarak bozulmuştur (Şekil 1b,c). Ön cephede kolonlarda yıkılma ve materyal kaybı oldukça yüksektir.

Binaya giriş, ciddi şekilde hasar görmüş ve şu an yabancı otlar ile kaplı, ana kayaya oyulmuş iki ardışık kapıdan geçmektedir (kuzeyde). Kapı ayakları bir yönde büyük bir kaya şeklinde ve diğer yönde bir köşe sütunu şeklinde bırakılmıştır. Muhtemelen önündeki bir binaya ait olan bölümün tuğla ve harç kısımları, girişte korunmaktadır. Bodrum, kilise ve kutsal bahardan (hagiasma), üst kısım ise rahiplere ait odalardan oluşmaktadır. En fazla tahrip olan alanlardan birisi manastırın giriş (narthex/narteks) bölümü olup, bu alanda kültürel doku kazıma, yosunlaşma, kırma ve kazılar nedeniyle büyük oranda yok olmuştur. Eyice (1969)'da manastırın 1846 ve 1969 fotoğrafları 2018 yılı fotoğrafları ile karşılaştırıldığında hasarın boyutu anlaşılmaktadır (Şekil 1d-f).

Ayazma, girişin birkaç metre altındadır. Ayazmaya erişim, kuzey tarafındaki merdivenlerle sağlanır. Manastırın en önemli unsurlarından biri olan Aya Nikolaos'un heykeli ise kayıptır. Manastırın girişindeki mezarların tamamen tahrip edildiği anlaşılmaktadır. Aynı şekilde girişe yakın apsis bölümünde manastır duvarları ziyaretçiler tarafından büyük zarar görmüştür. Eyice'nin (1969) çiziminde apsis ve fresko kalıntıları resmedilmiş (Şekil 1g) olmakla birlikte, günümüzde mimari dokunun neredeyse tamamen silindiği ve yosunla kaplandığı görülmektedir (Şekil 1h,ı). Aynı durum Ayazma bölümü için de söz konusudur (Şekil 1i,j).

Şekil 1. Aya Nikola Manastırı'ndan görünümüler. 1900'lü yılların başında Cumhuriyet öncesinde manastırın görünümü (a; anonim). Bu fotoğraf manastır bekcisi tarafından girişte sergilenmektedir. Kaynağına erişilememiştir. Manastır cephesinin 2011 ve 2018 yıllarındaki görünümü (b,c). Manastır'ın narteks bölümü de zamanla büyük tahribata uğramıştır; Eyice (1969)'da (Laurens'in çizgisiyle) narteksin 1846 yılındaki (d), 1969'daki (e) görünümü. Aynı yerin 2018 yılındaki görünümünde yan duvarlardaki tahribat yanı sıra mezar yerleri de görülmektedir (f). Manastır'ın en önemli ve en çok tahrip olmuş yerlerinden birisi de Apsis'tir. Eyice 1969'da apsis ve freskoların görünümü (g) 2011 ve 2018 yıllarında büyük ölçüde ortadan kalkmıştır (h,i). Benzer durum Ayazma'da da söz konusudur (i,j).

Manastırın turizme açılabilmesi için; temizleme, onarım, duvarları bitki örtüsünden arındırma, havalandırma, ışıklandırma, koruma ve tanıtımına yönelik çalışmaların bir an önce tamamlanması gerekmektedir. Yapı duvarları yosun, liken ve bitki köklerinden bir an önce (dokuya zarar vermeden) arındırılmalıdır. Manastırın girişinde oksitlenmeye uğradığı için tahrip olmuş Türkçe ve İngilizce bilgilendirme tabelası bulunmaktadır. Bu bilgilendirme tabelasının yenilenmesi, ayrıca manastır çevresinde bir otopark yapılması, ziyaretçiler için Pabuç Dere vadisinde konaklama ve restoran hizmetinin sağlanması gerekmektedir. Manastır, Pabuç Dere yatağındaki akarsu turizmi, Kıyıköy Belediye Plajı'ndaki kıyı turizmi
